**PLAN DE DELIMITACIÓN DE SUELO
URBANO DE NAVALCAN**

**CATÁLOGO DE BIENES Y
ESPACIOS PROTEGIDOS**

SEPTIEMBRE 2019
Tomás Marín Rubio. Arquitecto

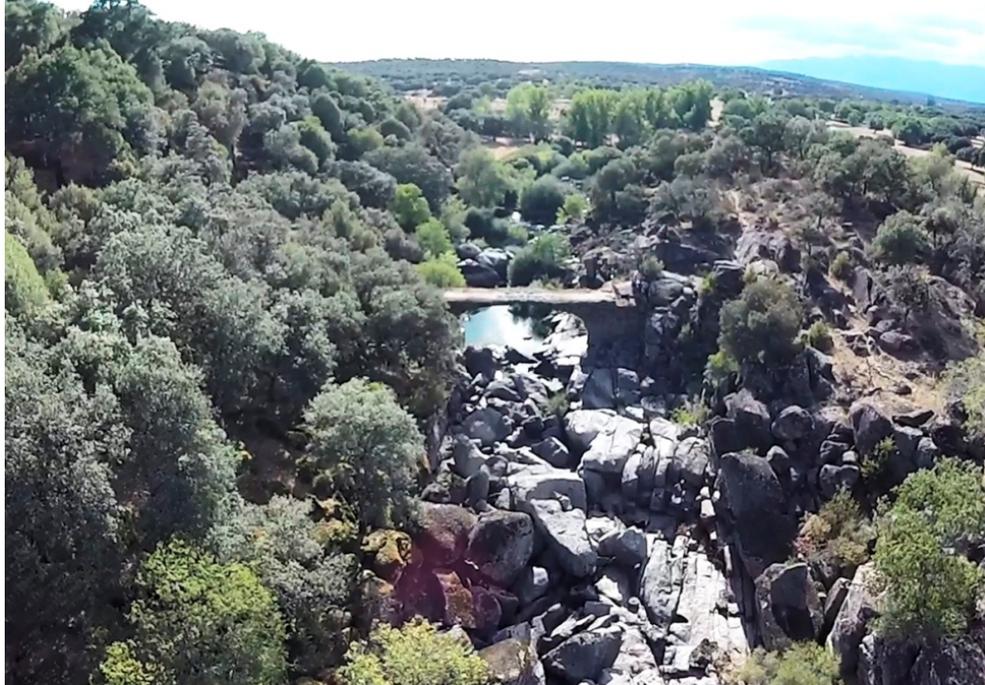
| A-1 | La Retuerta y Puente Romano | Paraje | Natural-arqueológ |

Se trata de una zona abrupta de berrocales y encinas surcada por el río Guadyerbas y que supone el borde natural de la Sierra de San Vicente con el Campo de Arañuelo. Toda la zona natural está a caballo entre los términos de Oropesa y Navalcán. En ella, aparte del paraje natural de indudable valor paisajístico con las llamadas “Cumbres”, se localizan una serie de elementos puntuales de interés fechados entre la edad del hierro y la época medieval. Todos ellos se sitúan en el término municipal de Oropesa, pero los citamos aquí por su la indudable unidad espacial del ámbito. Entre ellos destacan los dólmenes prehistóricos, algunos ya excavados, que nos indican una función mágica del sitio de los cercanos pobladores. La represa, el puente y el molino nos hablan igualmente de la importancia que tuvo la función de molienda del cereal en la zona, con varios caminos denominados “de los molinos”. De una luz notable el llamado puente romano, de paso de herradura y en piedra, supone una construcción posterior para sustituir al anterior puente de madera y estibo lateral que todavía se puede ver.

Sería conveniente eliminar los vallados de malla realizados para delimitar propiedades.

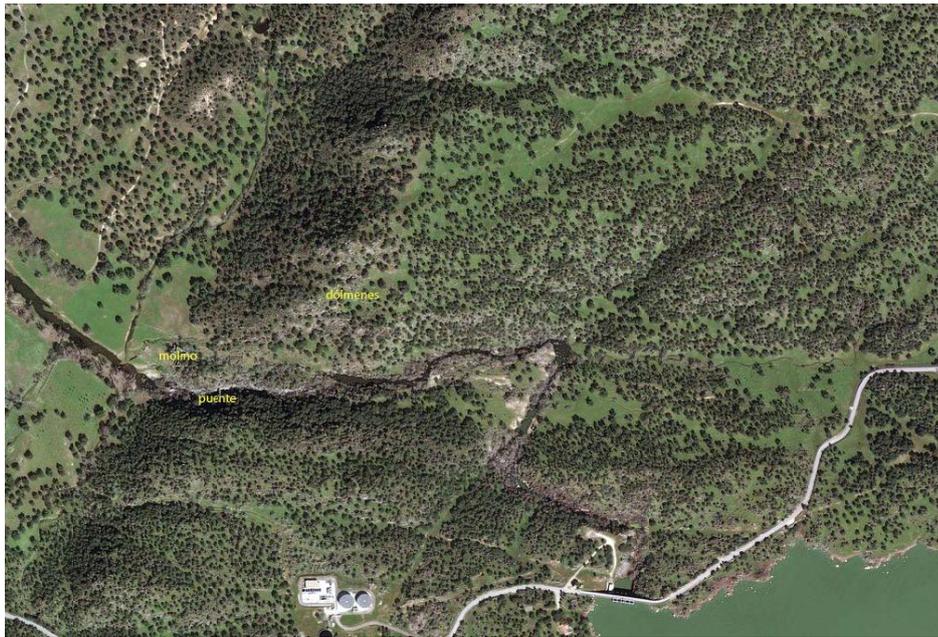
Situación del molino, puente y dólmenes

Los elementos puntuales que hemos citado se sitúan en el término municipal de Oropesa, por lo que no los incluiremos en el CAT. Los ámbitos de protección arqueológica sí se recogen en el PDSU como suelo rústico no urbanizable de protección cultural, incorporando la normativa de protección que ya está vigente en virtud de la legislación de patrimonio cultural.

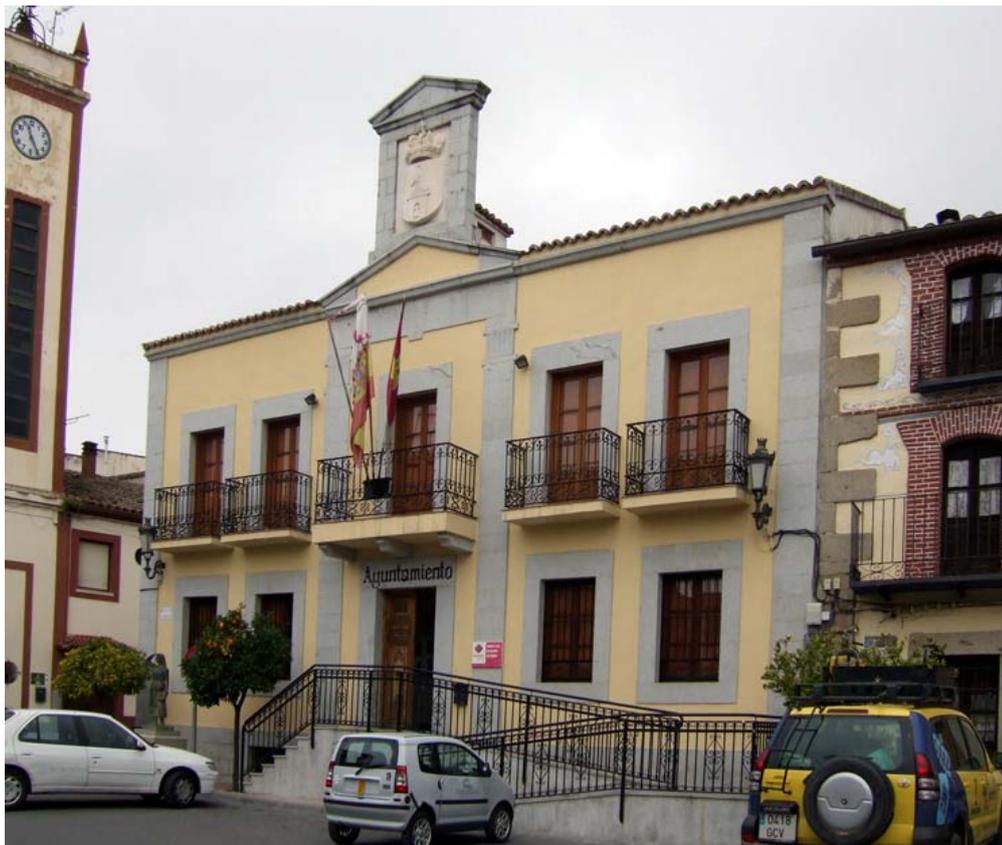
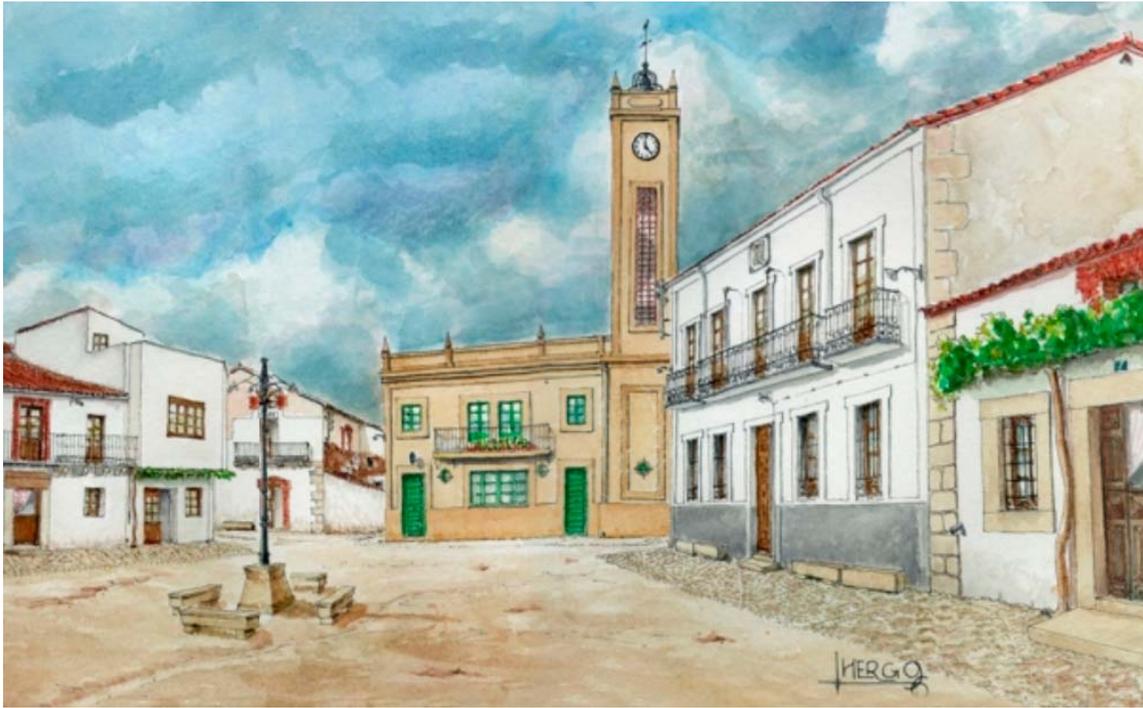
Estado actual

Reconstruido en los años 90 su relevancia le viene de su historia y por ser la casa consistorial actual. Es curioso cómo la torre del reloj está situada en otro inmueble. La razón es que en origen el concejo estaba situado precisamente en ese otro edificio. En los años 40, con motivo de la renovación del edificio original del ayuntamiento, con su torre y en mal estado, se reedifica este inmueble ocupado como viviendas del secretario y del alguacil. Anteriormente fue el pósito y carnicería municipal.

El actual edificio conserva la rejería y balconada primitiva, esta última adaptada a balcones independientes y el poste de la escalera. Hasta hace poco aún teníamos el estrado del salón de plenos. El escudo lo realizó una escuela taller provincial en 1993.

Tiene interés ambiental, especialmente porque se trata de la imagen municipal. Se propone así mismo la protección parcial de los pocos elementos que se han mantenido: la tipología de sala de plenos diáfana, sus luces y modulaciones de huecos y patio posterior.

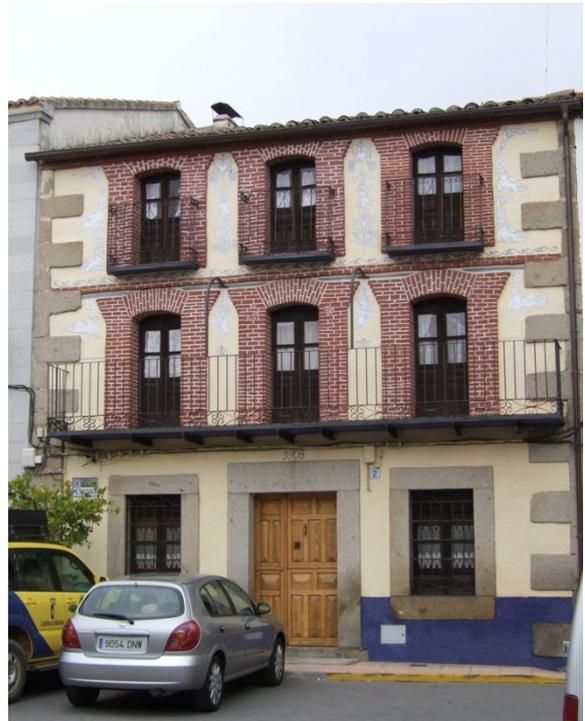
| 03 | Casa de los Cuevas | Edificación | Histórica |

Edificio de vivienda privada que conforma la plaza colindante con el ayuntamiento. En origen tenía una sola planta, con su pequeño doblado como las casas tradicionales de la localidad.

En los años 40 se ampliaron las dos planta superiores con un enmarcado de ventanas mas allá de lo habitual al igual que las piedras esquineras. En los años 2000 se añadieron figuras pintadas ajenas a la tradición local y un fondo coloreado vainilla y azulete no original pero asumible.

La distribución interior está alterada conservando el cerramiento trasero que conforma un estrecho patio corrido.

Aunque carece de valores propios de la arquitectura culta se propone la protección ambiental, dado que la plaza es uno de los pocos espacios reconocibles de Navalcán

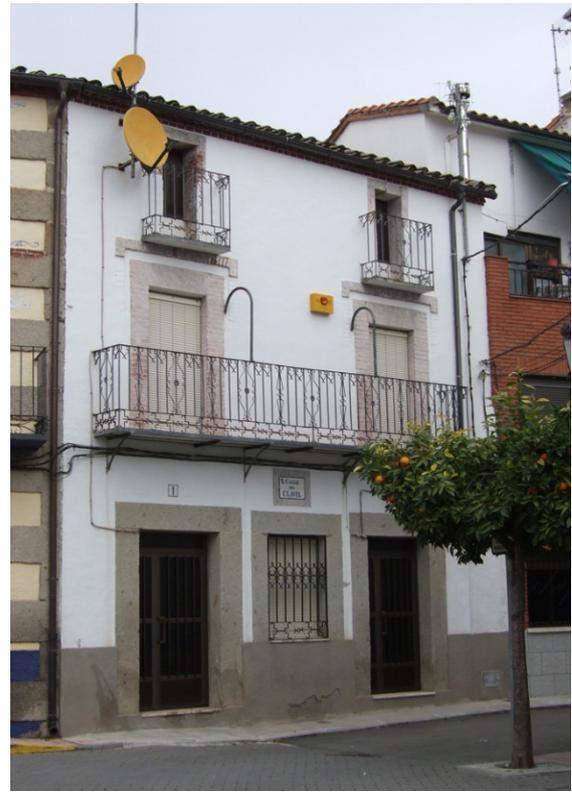
04**Casa del Tío Mielro**

Edificio de vivienda privada que conforma la plaza.

Tiene la misma trayectoria que el edificio vecino aunque con gestos más modestos. Destaca la balconada, mas decorada que en el caso anterior

Se propone la protección ambiental por los mismos motivos que el anterior.

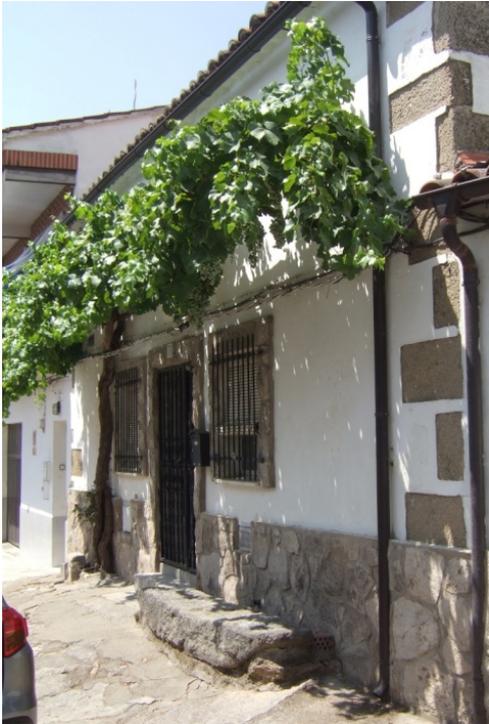
05

Dos elementos conforman este espacio. Por un lado el crucero en granito como referente de inicio del camino al cementerio y mas antiguamente del acceso al pueblo desde el sur y por otro la casa en su entorno, con su poyo y parra, como uno de los últimos ejemplos de tipología de fachada de la localidad tal como se explica en el análisis patrimonial y paisajístico de la memoria informativa del PDSU.

Este camino fue uno de los pocos que se empedró por los años cuarenta debido a su tráfico y uso.

El espacio del Cerrillo en su conjunto tiene valor ambiental, aunque el único inmueble que ahora recuerda lo que fue este lugar es la casa de la fotografía. Se propone respetar específicamente la cruz, las lanchas que conforman el acceso a la vivienda desde la calzada, el poyo de granito sin mucha labra y su parra, todo ello mantenido hasta la fecha gracias a la familia propietaria, y salvado milagrosamente en el reciente asfaltado del camino.

Se propone, así mismo, la recuperación del antiguo empedrado, al menos en el tramo afectado, y la eliminación del aparcamiento.

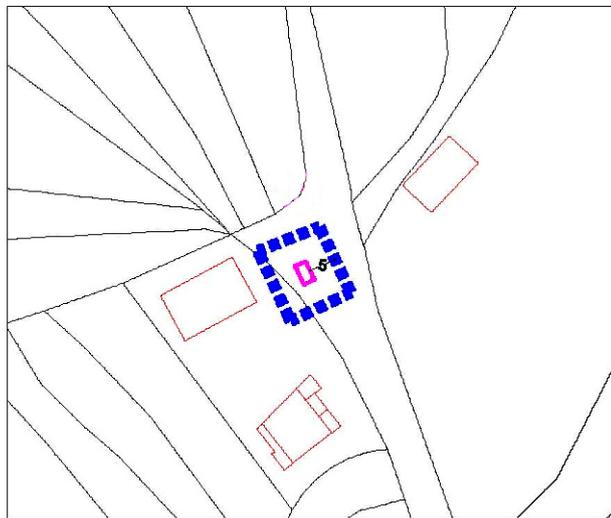
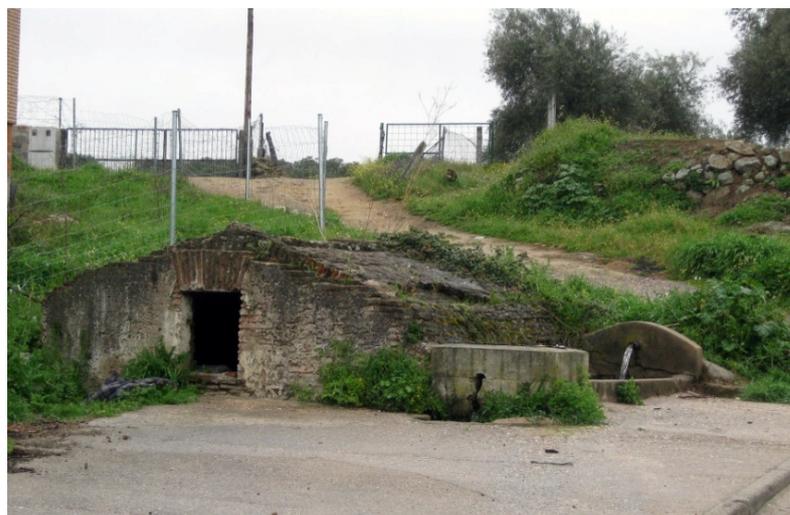
| 06 | Aljibe de Fuentarro | Infraestructura | Etnográfica |

Se trata de un manantial natural cubierto con una simple caseta de mampostería y bóveda de ladrillo, en su día cubierto con teja árabe. Su importancia funcional para el pueblo fue limitada dado que se secaba en épocas estivales. A su costado se formó en los años 60 un caño fuente para abrevadero de ganado.

Se establece una banda de protección de cinco metros a su alrededor para salvaguardarlo de posibles usos en las parcelas privadas vecinas y enmarcar la zona a restaurar en un futuro con una pavimentación más acorde que el de cemento existente hoy en día.

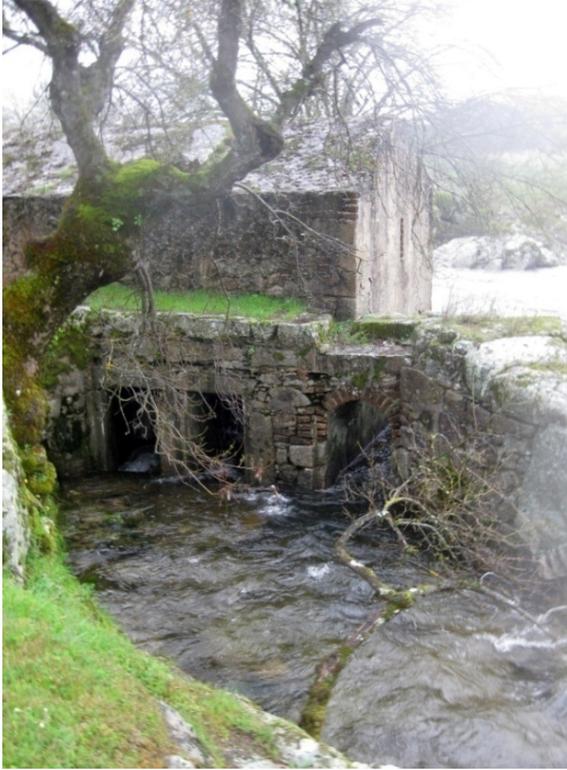
| 08 | Embarcadero Montoya | Paraje | Etnográfica |

Con dos referencias para seguir el orden propuesto por el “*Documento de Protección del Patrimonio Arqueológico en el Planeamiento Urbanístico de Navalcán*”, aunque en realidad corresponde a un único bien: el molino, su embarcadero y el vado del camino a Candeleda por Montoya por el Tietar.

Para la molienda de grano la zona disponía en la antigüedad de dos molinos en el arroyo Porquerizo cercanos al pueblo, uno en el río Guadyerbas y dos en el río Tietar cada uno de ellos sucesivamente más alejados y con mayor caudal. No tenemos datos de si fueron simultáneos o estacionales y es de suponer que los del Tietar tendrían más rendimiento y precio.

El de Montoya conserva la edificación sin maquinaria y sin teja. El edificio cercano a él solo mantiene sus paredes de mampostería.

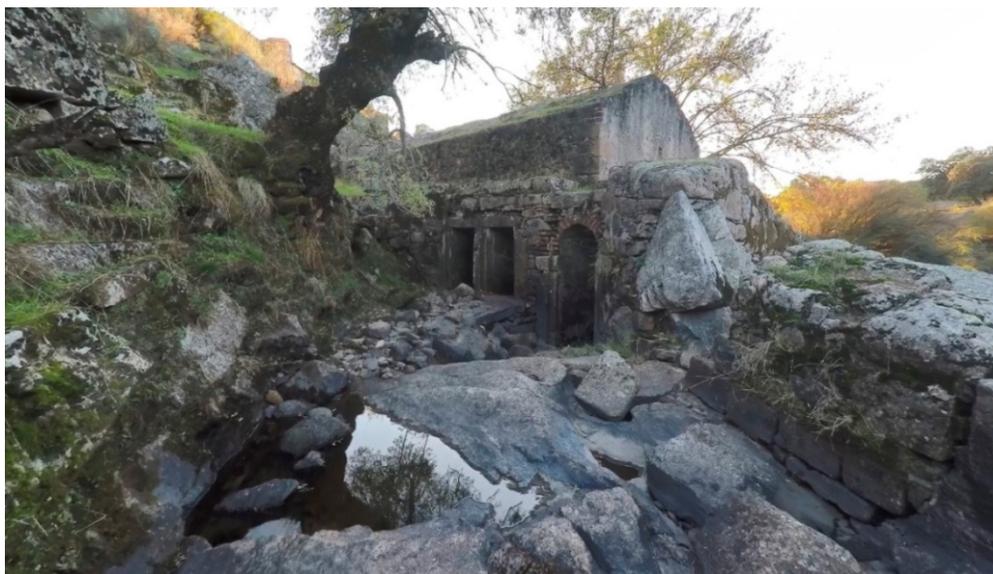
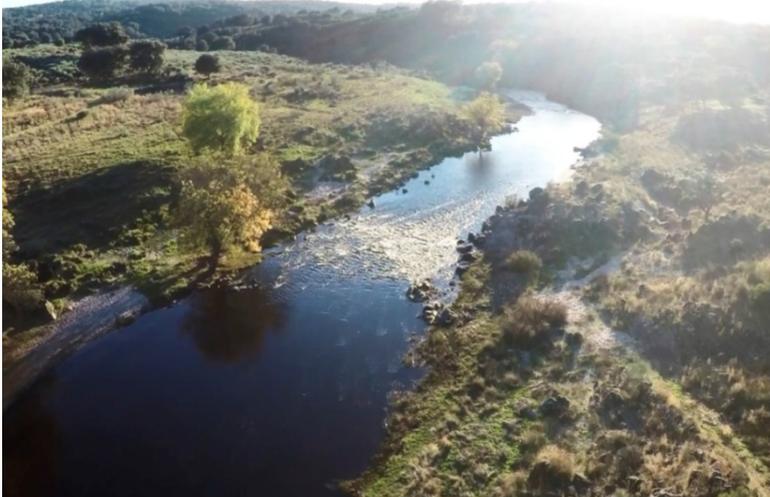
En cuanto al embarcadero se situaba aguas arriba y queda una construcción a modo de muelle pero no de tal embarcadero sino de un puente colgante de cables y piso de tablas que los más viejos recuerdan. En origen debió existir un cajón de paso como en el molino Peña aprovechando el remanso de la represa de alimentación del molino. que con el tiempo derivó en tal puente colgante destinado a la clientela de Candeleda al estar el molino en nuestra vertiente.

Tanto el molino como su embarcadero están incluidos en la relación del "*Documento de Protección del Patrimonio Arqueológico en el Planeamiento Urbanístico de Navalcán*". Se propone protección integral, con un entorno de protección hasta el cerrillo trasero tal como se indica en el plano de situación, evitando cualquier construcción que desvirtúe el sitio.

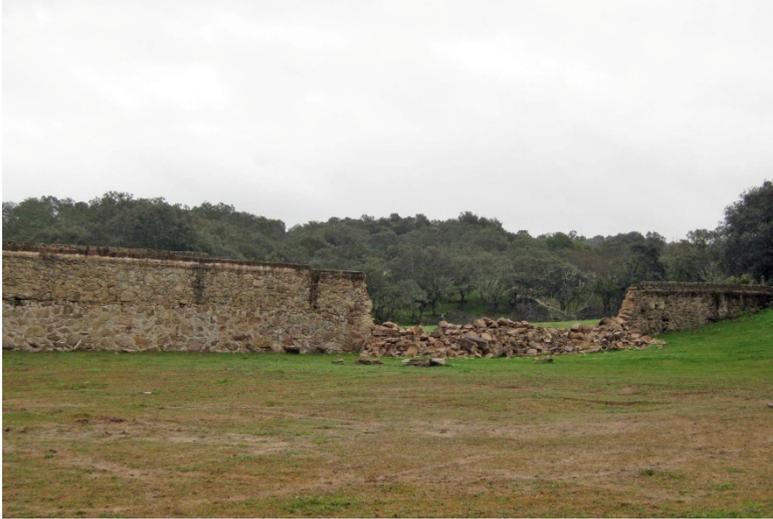
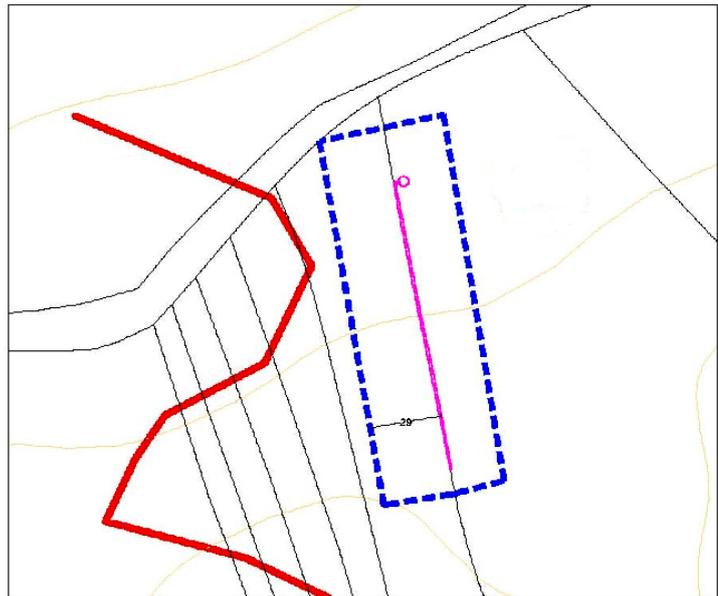
Pozo y acequia de Valcasillo

Se trata de los restos de una infraestructura ligada a un antiguo regadío de la finca en la que se ubica. Comprende el pozo en la parte baja y la acequia para transportar el agua a la zona alta de dicha finca.

Desgraciadamente, durante la redacción del PDSU se ha derrumbado un lienzo considerable.

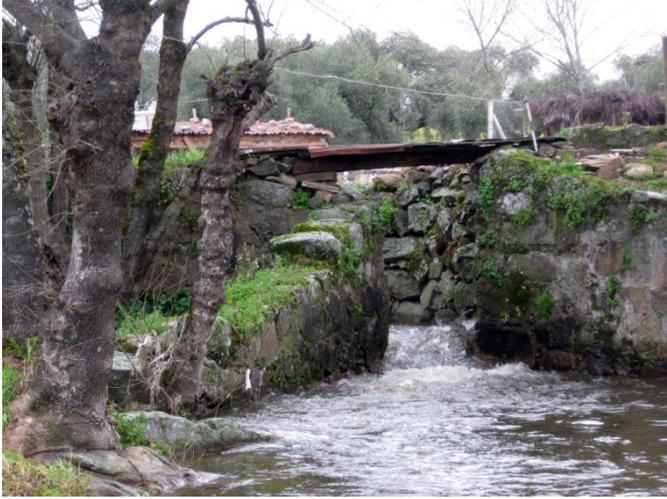
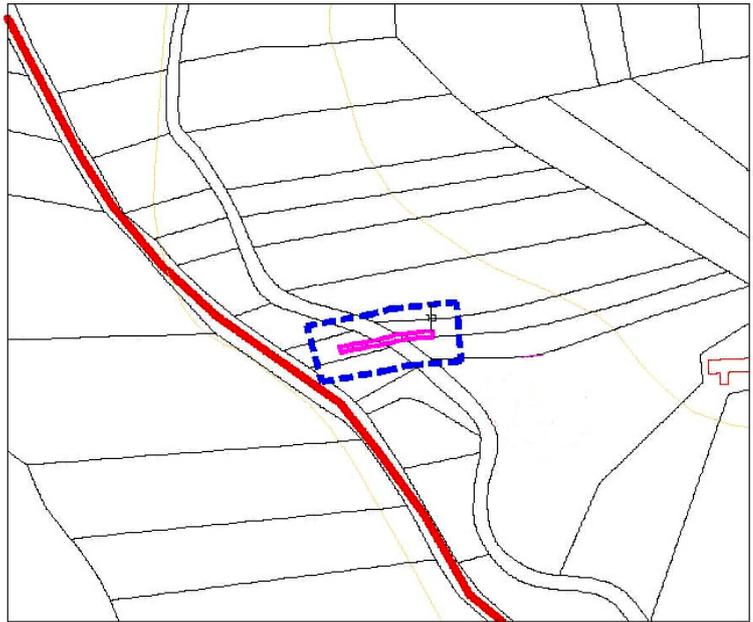
Presa del arroyo Porquerizo

No es en realidad una presa, ya que se sitúa en la zona llana del arroyo sin posibilidad de retener agua, sino un estrechamiento de los bordes del arroyo para facilitar el paso que le atraviesa.

Se trata de una construcción robusta de granito que debe haber tenido alguna influencia durante las crecidas del arroyo.

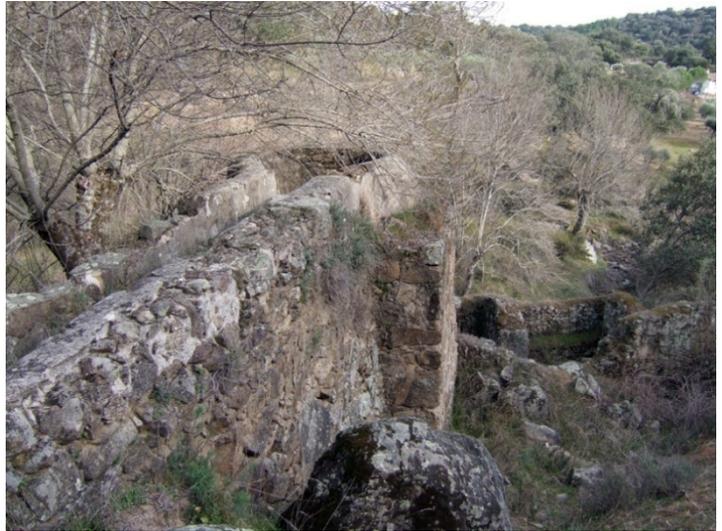
| 11 | Molino de Arriba | Ruina | Etnográfica |

En Navalcán funcionaron dos molinos situados en el Guadyerbas y el Tietar, hasta que un molino eléctrico los hiciera poco rentables en los años 50. El que ahora nos ocupa debió ser posterior al de abajo y eso que tiene mucha menos vertiente de aguas de donde nutrirse. Sin embargo tiene mayor desnivel de caída del agua. Aún así, su utilidad es muy dudosa. No conocemos con exactitud ni la fecha de construcción ni cuando dejó de funcionar.

Está incluido en la relación del “*Documento de Protección del Patrimonio Arqueológico en el Planeamiento Urbanístico de Navalcán*”. Se propone protección integral.

Se establece una banda de protección de 10 metros a su alrededor para prevenir la construcción de cualquier tipo de edificio que altere su actual fisonomía.

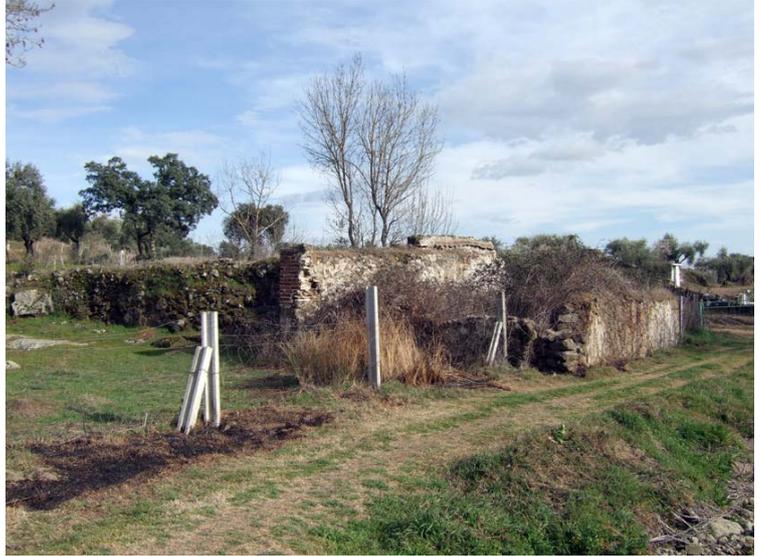
Este que ahora nos ocupa debió ser anterior al de arriba, de ahí que se conozca como molino viejo. Tiene más vertiente de aguas de donde nutrirse aunque el desnivel de caída del agua es pequeño. Esto obligó a realizar una represa y un canal de alimentación bastante largo.

Su utilidad es muy dudosa. No sabemos ni la fecha de construcción ni cuándo dejó de funcionar.

Está incluido en la relación del "*Documento de Protección del Patrimonio Arqueológico en el Planeamiento Urbanístico de Navalcán*". Se propone protección integral.

Se establece una banda de protección de 10 metros a su alrededor, más todo el canal y el parado de espera de las animales cargados, para prevenir la construcción de cualquier tipo de edificio que altere su actual fisonomía.

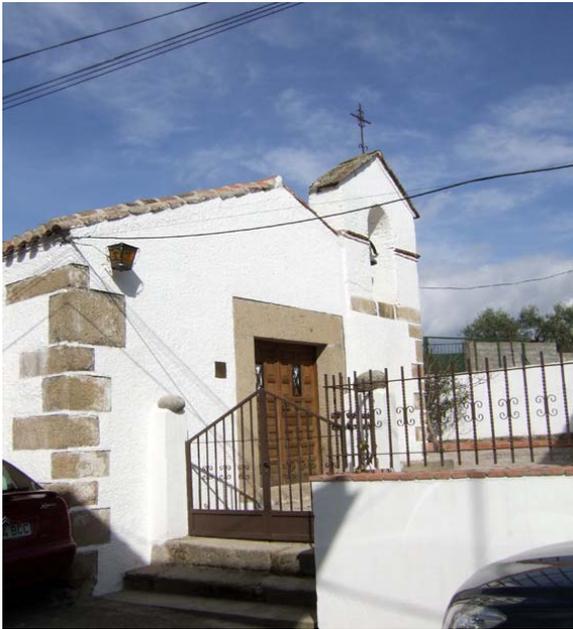
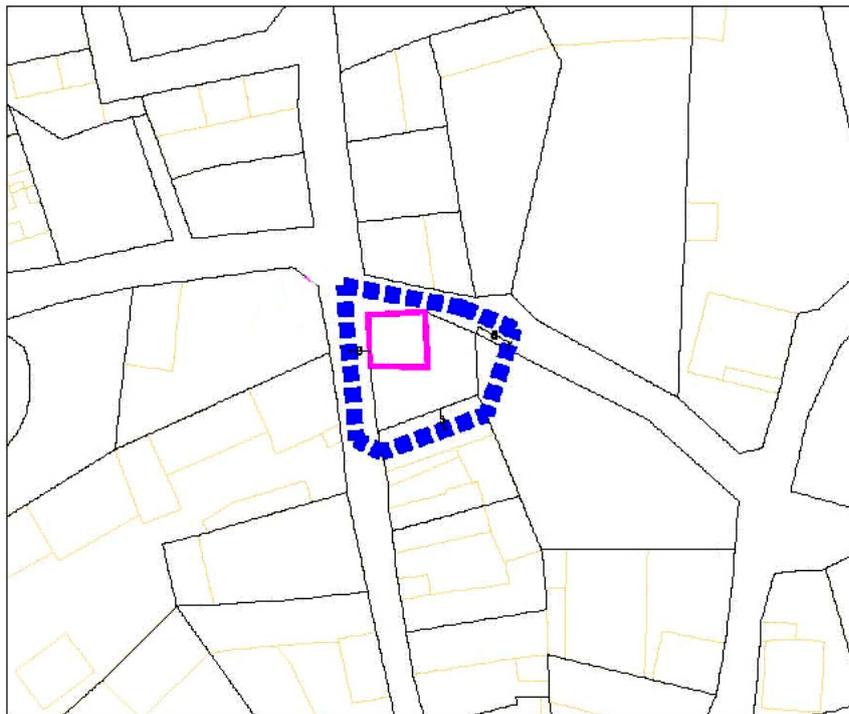
Ermita de San Pedro

Modesta edificación sacralizada como ermita cuya construcción nos muestra las invariantes de la localidad. Mampostería de argamasa, dinteles y jambas de granito y cubierta de madera.

Estuvo en ruinas hasta que en los 80 se reconstruyó bastante bien para la época.

Las medianeras desvirtuaban la imagen del entorno al tratarse de paramentos de bloques de mortero de cemento.

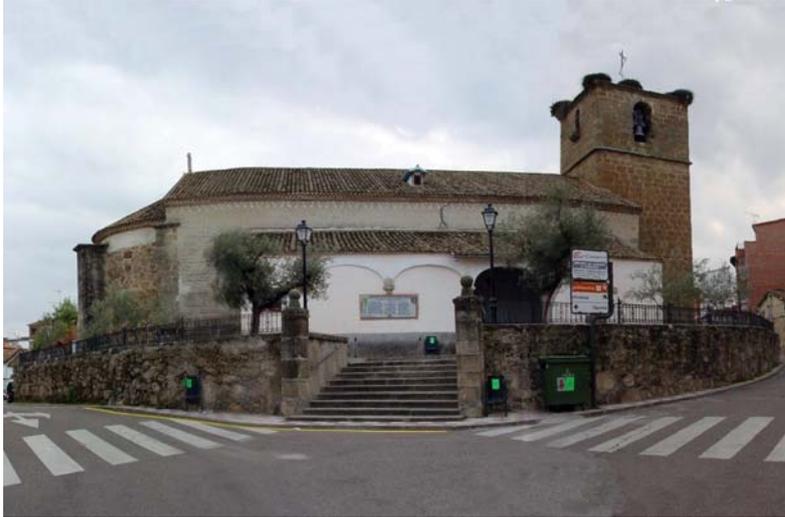
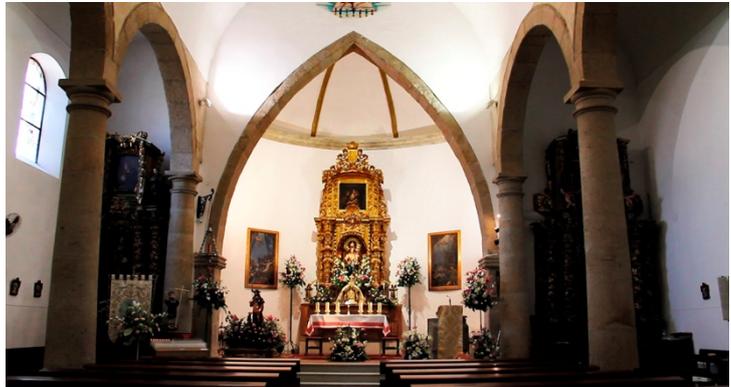
Iglesia en honor de la Asunción de la Virgen y, como pueblo eminentemente ganadero y pastoril, bajo la advocación de N^a Sra. del Monte.

Debió de construirse a finales del sXV. El Libro de Fábrica más antiguo que poseemos data de principios del sXVI.

Pertenciente hasta los años sesenta a la diócesis abulense, su robusta construcción responde a un tipo de edificio similar a otros de la sierra de Gredos, probablemente por la dependencia cultural y administrativa de Avila.

No responde a un estilo culto, sino más bien a una forma de hacer rural que va añadiendo elementos en función del gusto de la época. Tiene un arco ojival en el Presbiterio y uno postizo conopial de yeso en su alacena, hoy perdido. Rasgos llamémosles góticos.

Los arcos formeros son de medio punto con columnas de estilo toscano ya de influencias renacentistas. Artesonado perdido en la formación de la techumbre y dos tipos de fábrica. La de grandes sillares para la chata torre y los contrafuentes del ábside, y la mampostería para el resto.

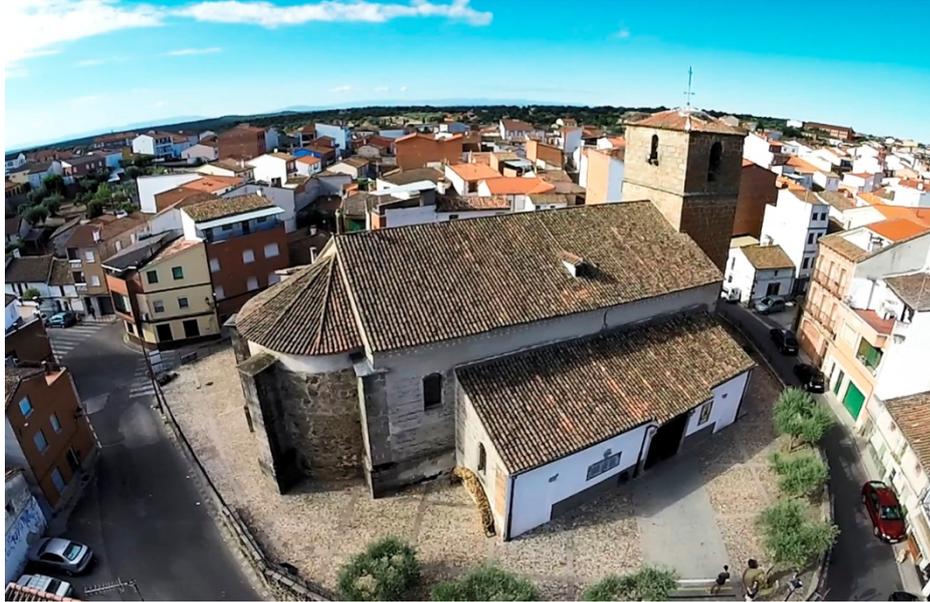
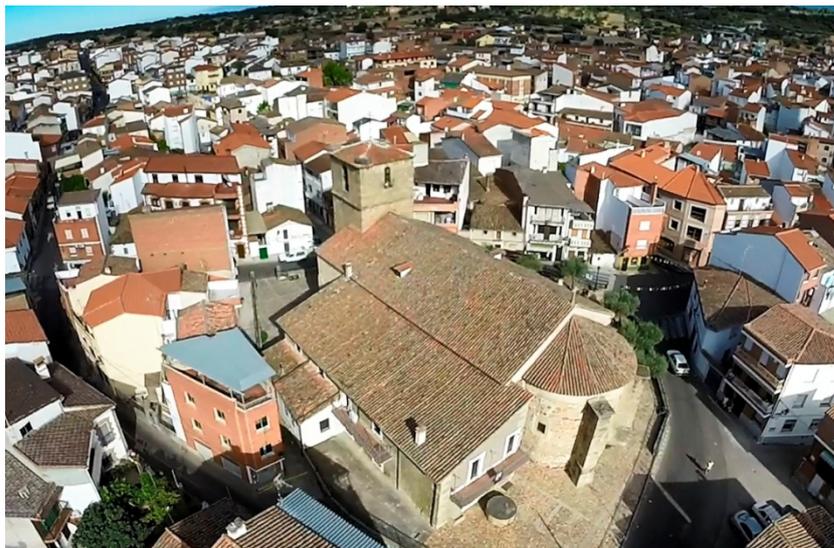
De su historia lo más significativo, aparte del cambio del maderamen de la cubierta por bóvedas de cañón de ladrillo encalado en 1930, es la obra del "padre Arcillona" en 1940. De esta obra disponemos de un curioso y detallado memorandum que, de haber estado en poder de todos los técnicos que por aquí pasaron para catalogar y realizar informes sobre el edificio, no hubieran

improvisado tantas respuestas aventuradas para explicar las soluciones extrañas que se observaban en la edificación.

En resumen eliminó el edificio hospital de la cerca, y construyó la casa del párroco, con su edificio sanitario, amplió las naves lateralmente con riesgo cierto de hundirlas y convirtió en capillas parte del porche norte. A partir de esas obras solamente se han realizado pequeñas actuaciones tendentes a actualizar espacios y acabados hasta llegar a nuestro estado actual, en el que no encontramos elementos muy negativos y disfunciones de entidad. Para más detalles existe un documento escrito y pormenorizado de todas las obras realizadas que sirvió para incluir las obras de la Iglesia como propuestas de actuación de la escuela taller de albañilería que en su día se mantuvo abierta en el pueblo.

Está incluido en la relación del “*Documento de Protección del Patrimonio Arqueológico en el Planeamiento Urbanístico de Navalcán*”. Se propone protección integral.

Se propone como entorno de protección el pavimento de las calles adyacentes.

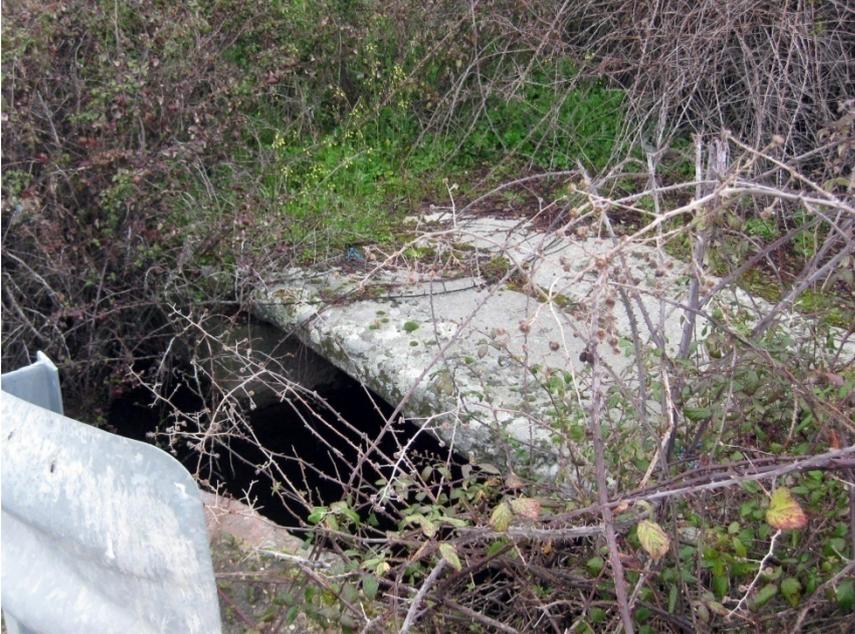
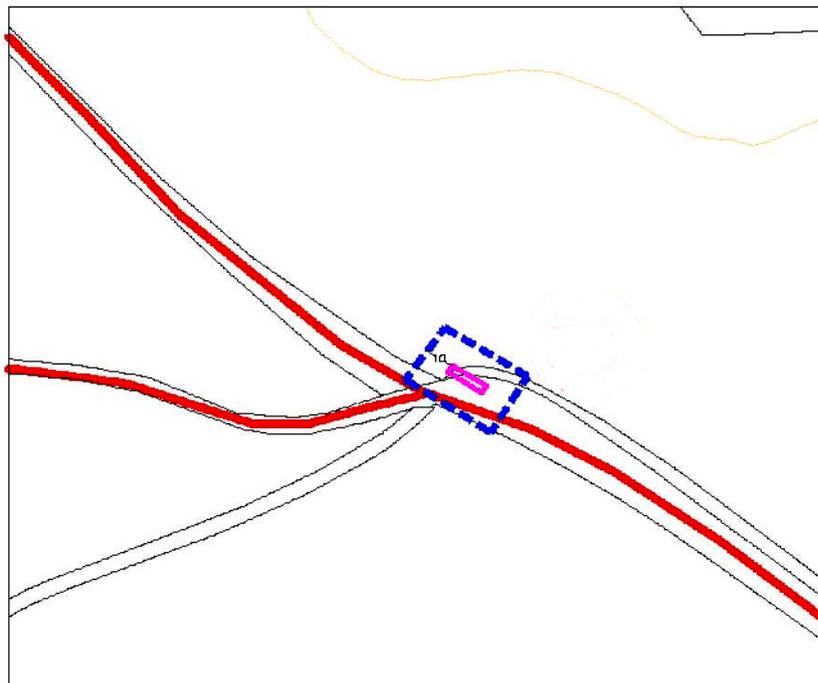
Se trata de una serie de lanchas tableros de granito para el paso del camino de Valtravieso y Candeleda.

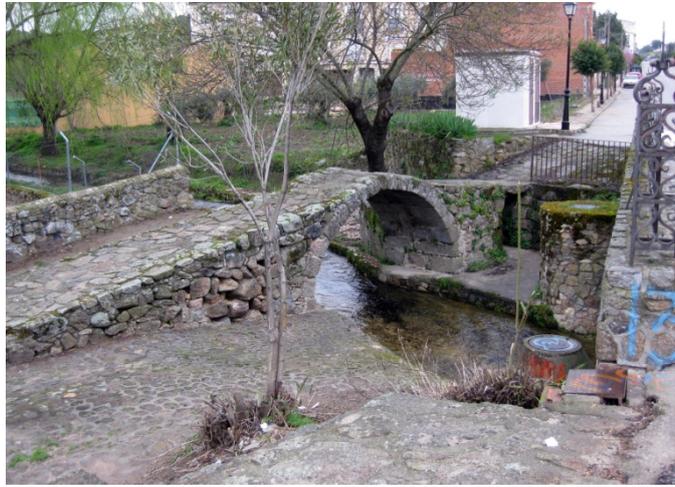
El mal llamado puente romano (ya se sabe a que todo lo antiguo se le llama romano) es una construcción medieval para salvar el arroyo Porquerizo en el camino a Talavera y Parrillas. Su factura tan frágil y ligera y el no existir ninguna huella ni razón estratégica para Roma en este sitio no nos deja dudas.

La construcción se ha mantenido milagrosamente a pesar de las avenidas del arroyo.

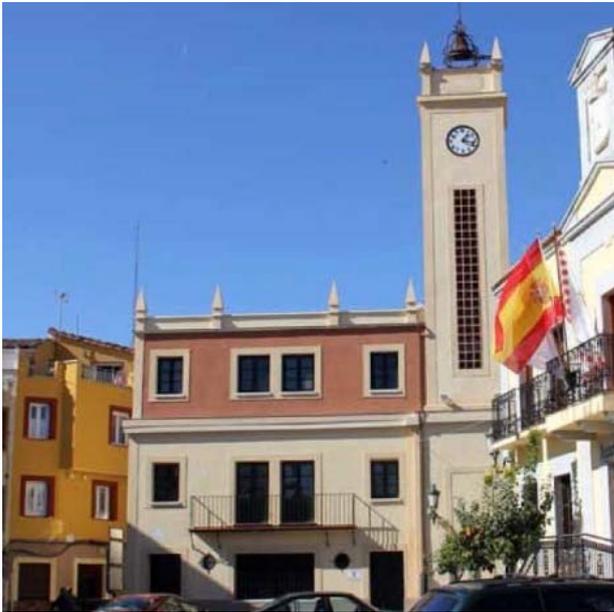
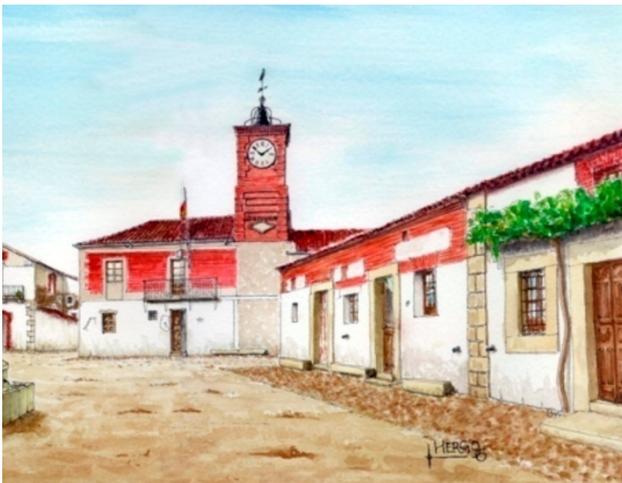
Ya nos hemos referido a él al hablar del actual edificio del ayuntamiento, porque el que ahora nos ocupa era el antiguo edificio del gobierno de la villa.

Como vemos en la recreación basada en fotografías, disponía de dos alturas con una torre suficiente para la altura general de las casas del pueblo. Vemos que su planta era muy escasa y no daba más que para albergar la sala de plenos arriba y unos cuartuchos abajo más otro a la derecha como calabozo.

Aruinado el maderamen de cubierta, en los años 40 se construye el actual edificio consistorial a su lado y en los 50 un nuevo edificio con nueva torre. Para ello se buscó un aparejador en Madrid que hizo los planos de una esbelta torre a imagen de las de las iglesias británicas con sus pináculos. Tenía dos alturas rematadas con una terraza, fuente desde entonces de goteras. Fue usado de locutorio telefónico y vivienda, hermandad de agricultores, consultorio médico y centro de ancianos. Actualmente lo ocupa la policía local y arriba las asociaciones.

En los años 80 se aumento una planta de manera poco cuidada, pero solucionando de raíz las goteras, y en 2012 se rehizo dicha planta para uso de archivo y sobre todo para dignificar la imagen de todo el edificio tras otras actuaciones poco pensadas.

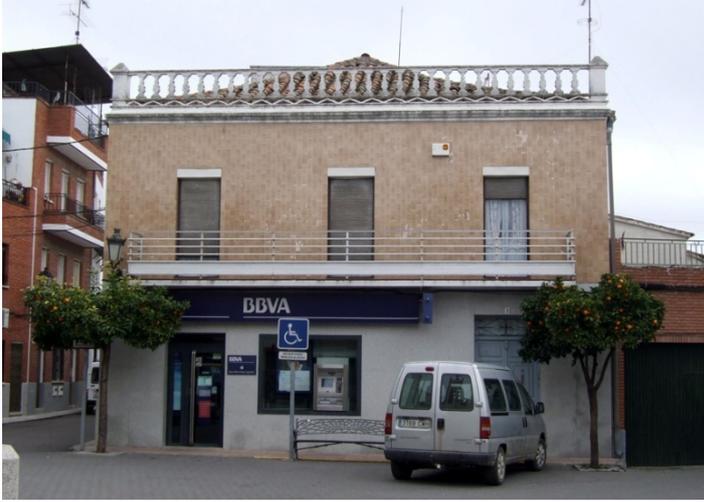
Se incluye esta casa en el CAT como única de tipo llamémosle burgues y por conformar el frente Este de la, hasta los años 40, única plaza del pueblo. El resto de espacios más amplios a una calle se denominaban plazoletas o cerquillas.

La imagen actual desdice de cómo era en origen, con sus recercados y enfoscados ocre y su balastrada balconera, rótulos pintados y tolda amarillo y a donde habría que volver.

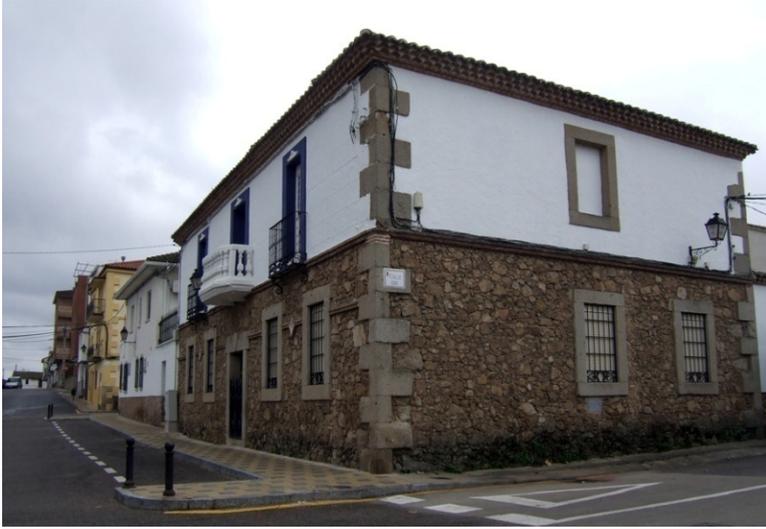
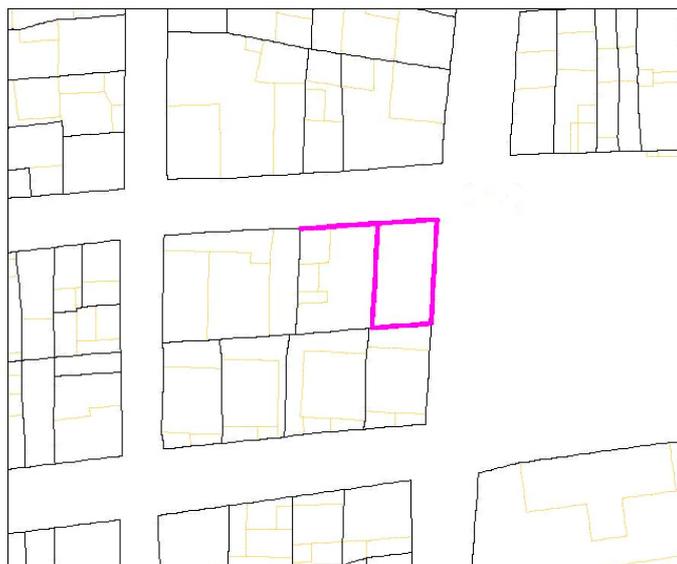
Las razones de la inclusión de esta casa en el CAT son similares a las de la anterior.

Situada en la plaza del Ensanche de los años 30 su propietario y promotor era el médico del pueblo, aunque no oriundo de él, y yerno del boticario alcalde impulsor de citado ensanche. Yerno y suegro se reservaron la manzana completa con fachada a la plaza y construyeron dos casas simétricas con un amplio patio al fondo.

La casa norte desapareció al construirse cuatro “chalets” y solo nos ha llegado la casa sur en la que podemos ver sus balconadas y dinteles graníticos y un descarnado del revoco original en planta baja a la moda de los tiempos actuales.

Se propone protección de nivel ambiental.

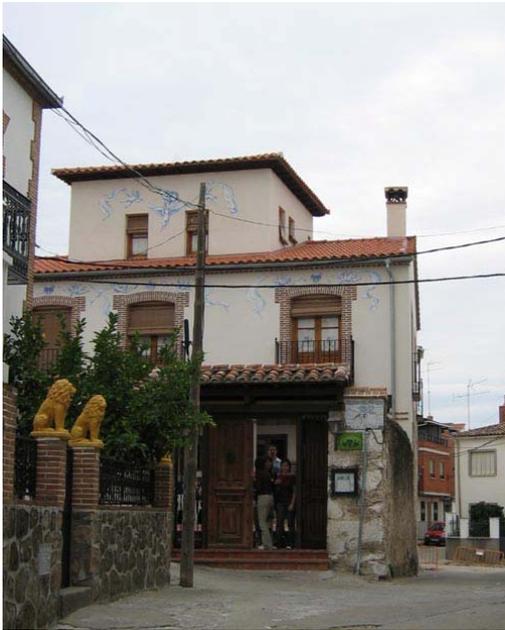
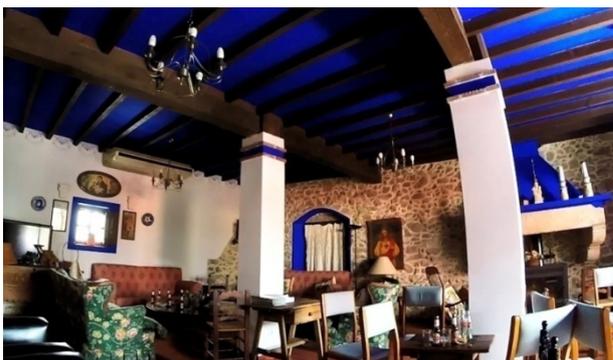
| 21 | Casa del Cura | Edificación | Histórica |

Poco queda materialmente hablando de la “casa del Cura” que en 1940 vendió el Padre Arcillona para financiar las obras relatadas anteriormente en la Iglesia.

Casa típica de la localidad con su patio delantero, dinteles en granito, muros en mampostería y troje en el doblado.

Por los años 2000 se reconstruyó como hotel-casa rural y se conservaron los muros de planta baja, parte del patio con su brocal del pozo y la entrada con sus jambas y dintel de granito. Interiormente se decoró a modo de museo etnográfico con toda clase de elementos tradicionales. Su inclusión en el Catálogo se debe más a razones de pequeña historia local.

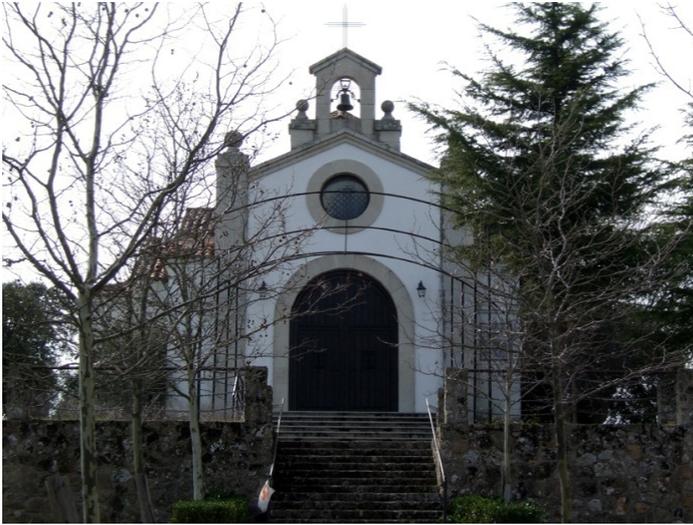
Moderna edificación sacralizada como ermita cuya construcción se debe al patrocinio de la Cooperativa de San Isidro en terrenos municipales de la dehesa. Se realizó en los años 90 con materiales modernos y detalles en granito.

Su inclusión en el CAT se debe al significado etnográfico y de entorno en donde se ubica.

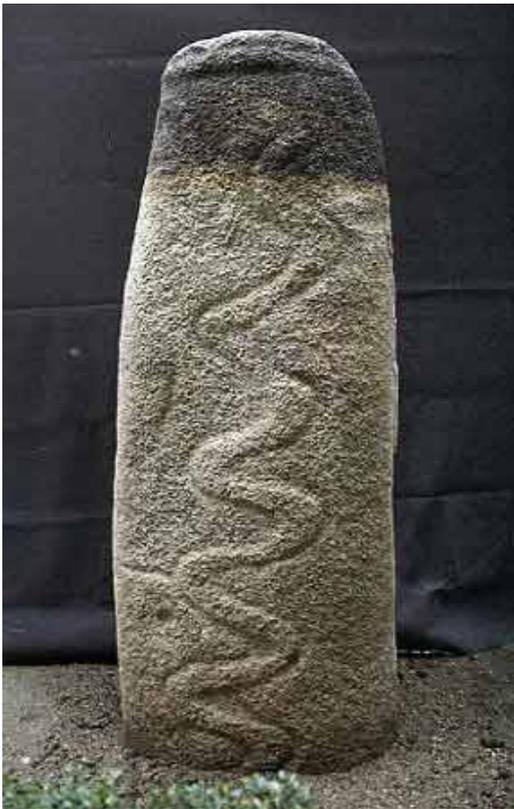
Menhir del dolmen de Navalcán

Un menhir que formaba parte de este dolmen se encuentra actualmente en el museo de Santa Cruz:

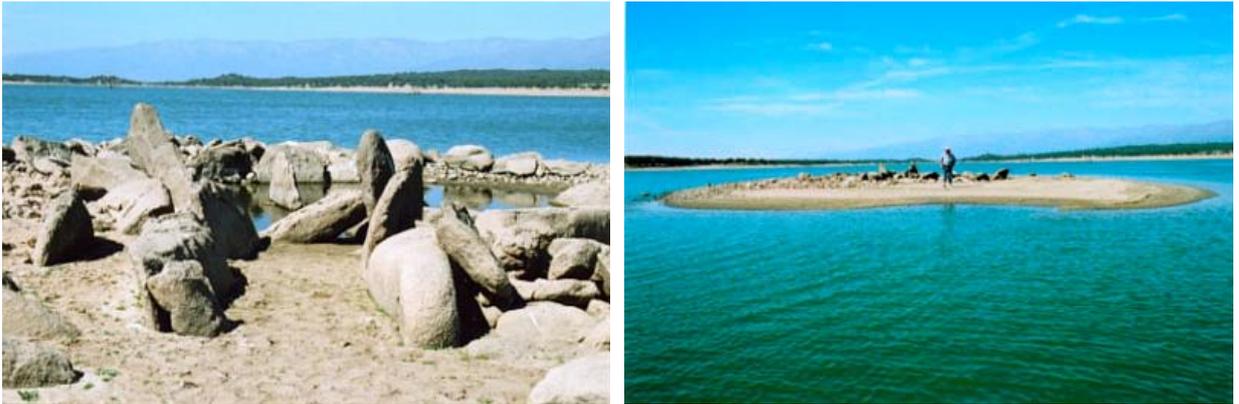
Imágenes del dolmen de Navalcán, tomadas de Celtiberia.net

Los restos del dolmen de Navalcán salieron a la luz con la sequía de 2005, año en el que se obtuvieron la mayor parte de las fotografías que circulan por Internet.

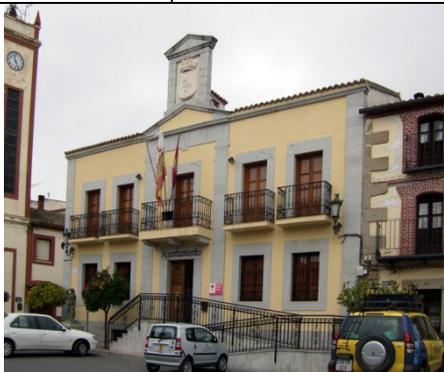
| Casa Consistorial reconstruida de dos alturas y sótano. | | Balconada y baranda de escalera | |
| Estilo: | EDIFICIO HISTÓRICO | Estado de conservación: | Bueno |

| Obras permitidas: | Reestructuración manteniendo salón y escalera | Acciones de mejora: | Instalaciones para su acondicionamiento |
| <p><i>Reformas principales:</i> Ubicación de Carnicería Abacería y Casa del Pósito hasta S XX Casa del Secretario y Alguacil hasta 1943 En 1943 Construcción de nuevo edificio para cambiar el Ayuntamiento 1990 construcción de nuevo edificio</p> | | | |

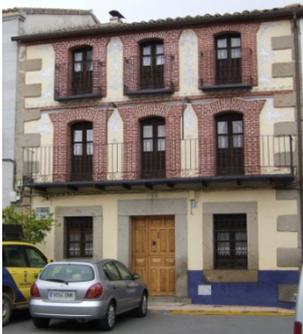
| Descripción general: Casa de tres alturas conformando la Plaza. | | Elementos destacables: Recercados de piedra y ladrillo, balconadas y carpinterías. | |
| Época: | sXIX | Propiedad: | Privada |

| OBSERVACIONES: <i>Reformas principales:</i> años treinta elevación de dos alturas. | | | |

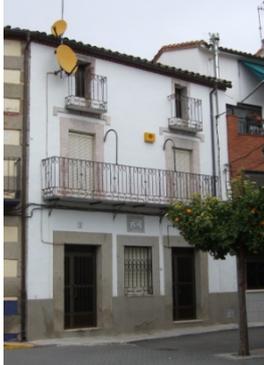
| Descripción general: Casa de tres alturas conformando la Plaza. | | Elementos destacables: Recercados de piedra y ladrillo, rejería y balconadas. | |

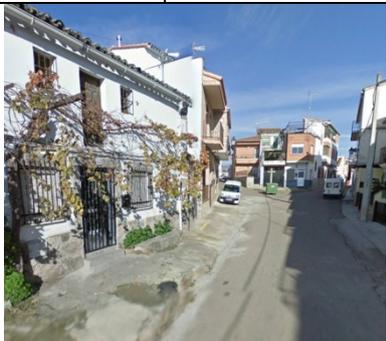
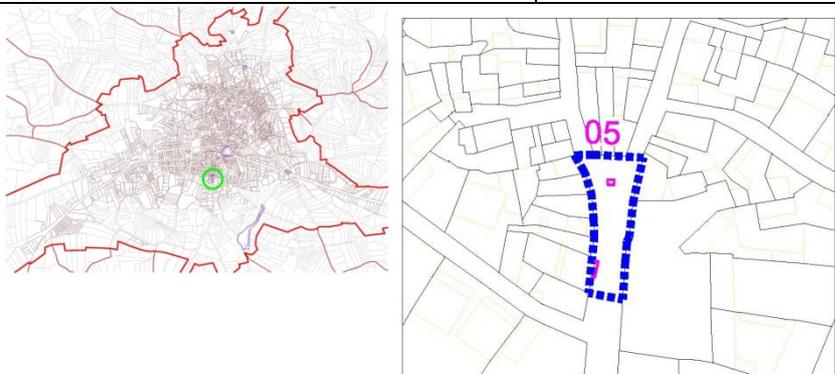
| Descripción general: Lugar de entrada al pueblo desde el Sur. | | Elementos destacables: Cruz con basa de granito. Poyo y parra de casa tradicional. | |

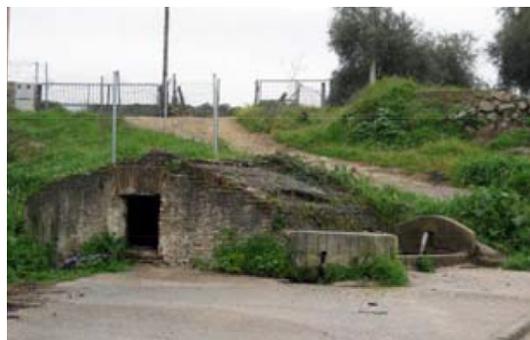
| Descripción general: Manantial y depósito cubierto construido en época imprecisa (sXVII-XIX) . | | Elementos destacables: Bóveda de cubrición Formación de pila y caño. | |

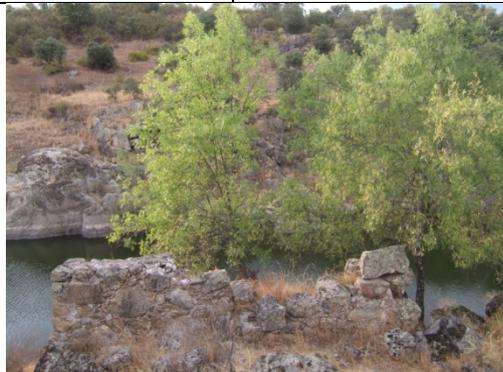
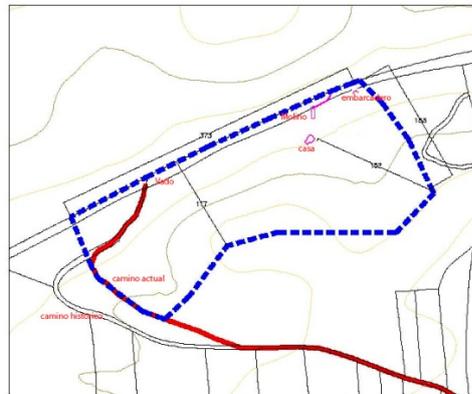
| Descripción general: Embarcadero y posterior pasarela del molino de agua del río Tiétar de época medieval. | | Elementos destacables: Muros aparentes de mampostería granítica y barro. | |
