**PLAN DE DELIMITACIÓN DE SUELO
URBANO DE NAVALCAN**

**CATÁLOGO DE BIENES Y
ESPACIOS PROTEGIDOS**

SEPTIEMBRE 2019
Tomás Marín Rubio. Arquitecto

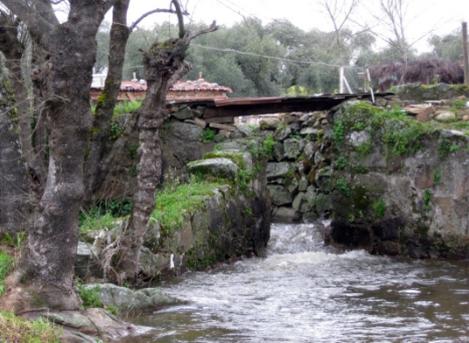
| Descripción general: Estribos de un estrechamiento en el arroyo. | | Elementos destacables: Fábricas de robusta mampostería. | |

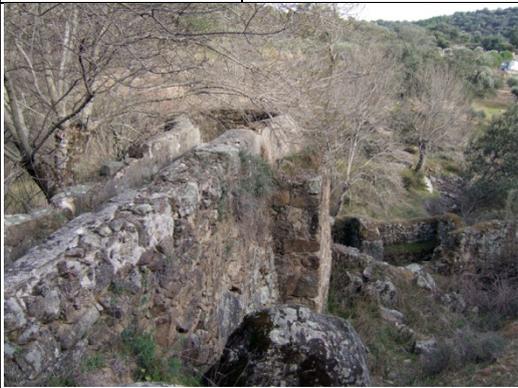
| Descripción general: Molino de agua de época medieval. | | Elementos destacables: Muros aparentes de mampostería granítica y barro. Canal de alimentación aparente. | |

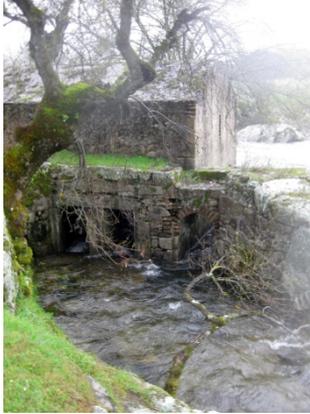
| Descripción general: Molino de agua del rio Tiétar de época medieval. | | Elementos destacables: Muros aparentes de mampostería granítica y barro. Canal de alimentación adyacente y presa. | |

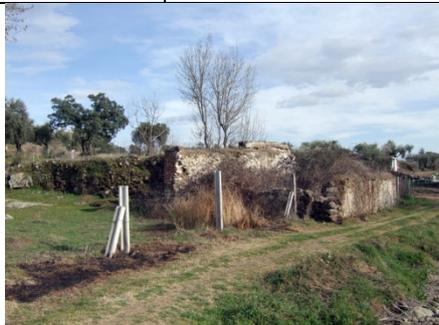
| Descripción general: Molino de agua de época medieval. | | Elementos destacables: Muros aparentes de mampostería granítica y barro. Canal de alimentación aparente. Trazas de la represa. Maquinaria bajo escombros. | |

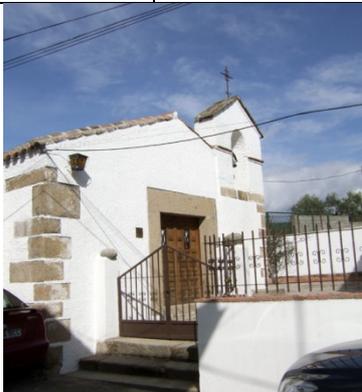
| Descripción general: Ermita antigua. | | Elementos destacables: Espadaña, cantería y cubierta de madera. | |

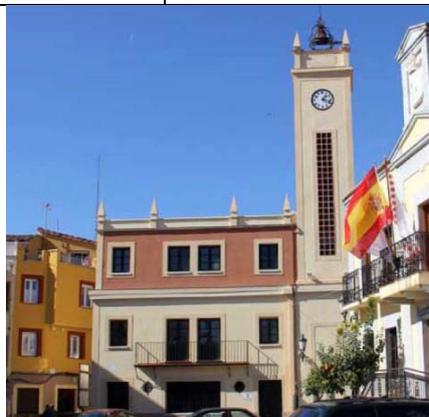
| Descripción general: Antigua casa consistorial. | | Elementos destacables: La torre y su campana cúpula. Pináculos y celosía de ladrillo. | |

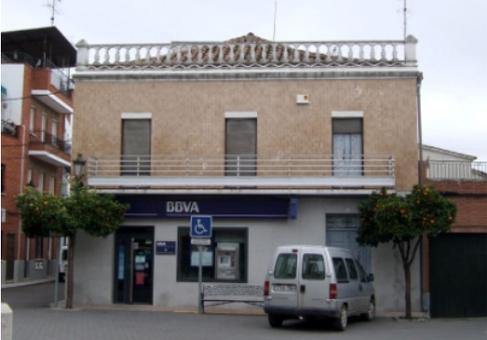
| Descripción general: Casona de dos alturas conformando al Plaza. | | Elementos destacables: Balaustrada en cornisa y balconada. Toldo de protección solar. | |

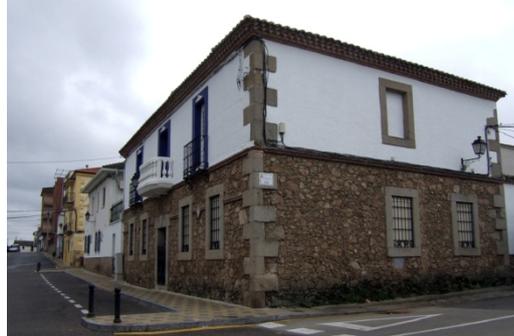
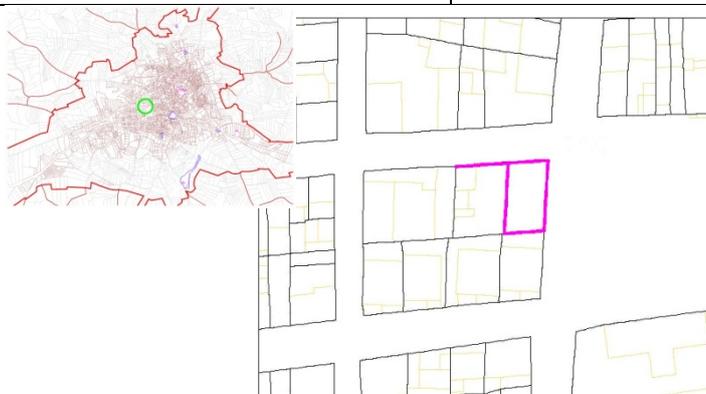
| Descripción general: Casona de dos alturas conformando al Plaza de las Eras. | | Elementos destacables: Recercados de granito, balconadas y rejerías. Portal azulejado. | |

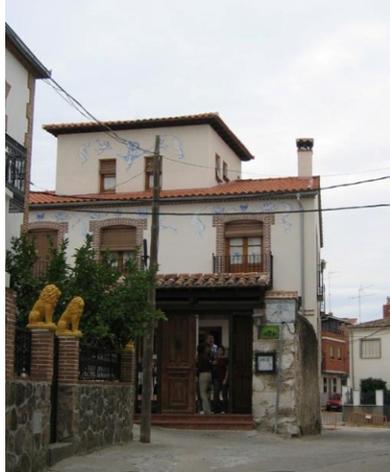
| Descripción general: Casona de una altura doblada. Antigua propiedad eclesiástica. | | Elementos destacables: Brocal del pozo u muro piñón. Elementos interiores de decoración etnográficos. | |

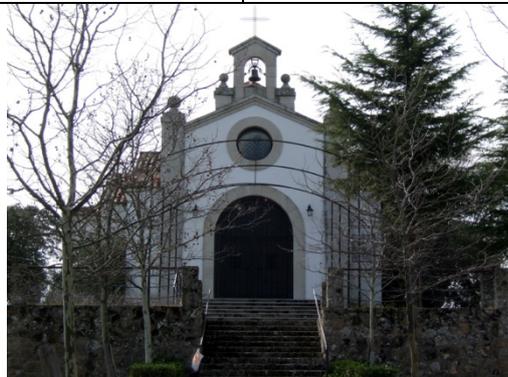
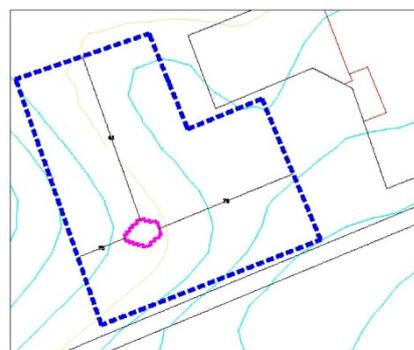
| Descripción general: Ermita nueva y Campa de la Romería del 15 de Mayo. | | Elementos destacables: Sobriedad y entorno natural. | |
